11. August 2005

# **Strompanne der SBB vom 22. Juni 2005**

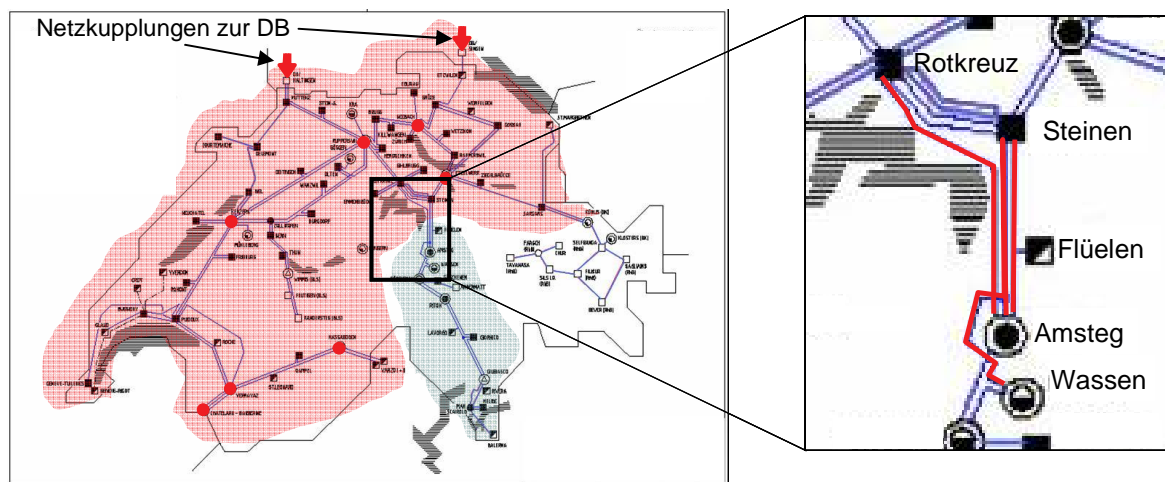
Abbildung 2: Auftrennung des Netzes in die Stromversorgungsinseln Nord (rot) und Süd (grün)

- Um 17:08 Uhr wurde die Leitung Amsteg–Rotkreuz in Folge einer kurzfristigen Überlastung automatisch ausgeschaltet. Da wegen der Baustelle die anderen beiden Leitungen ausgeschaltet waren, bestand zwischen dem Gotthardgebiet und der Zentralschweiz keine Verbindung mehr. Deshalb zerfiel das SBB-Bahnstromnetz in zwei so genannte Inselnetze: Süd und Nord. Die Frequenzen nördlich und südlich des Leitungsunterbruchs liessen sich nicht mehr synchronisieren. Deshalb konnten die beiden Netzinseln auch nicht mehr zusammengeschaltet werden.

- Durch die Auslösung der Leitung Rotkreuz–Amsteg war in der Insel Süd ein Überschuss von rund 200 MW vorhanden. Dieser Überschuss trieb die Frequenz über den maximal erlaubten Grenzwert nach oben, was innerhalb von acht Sekunden zu Schutzabschaltungen der meisten Maschinen führte.

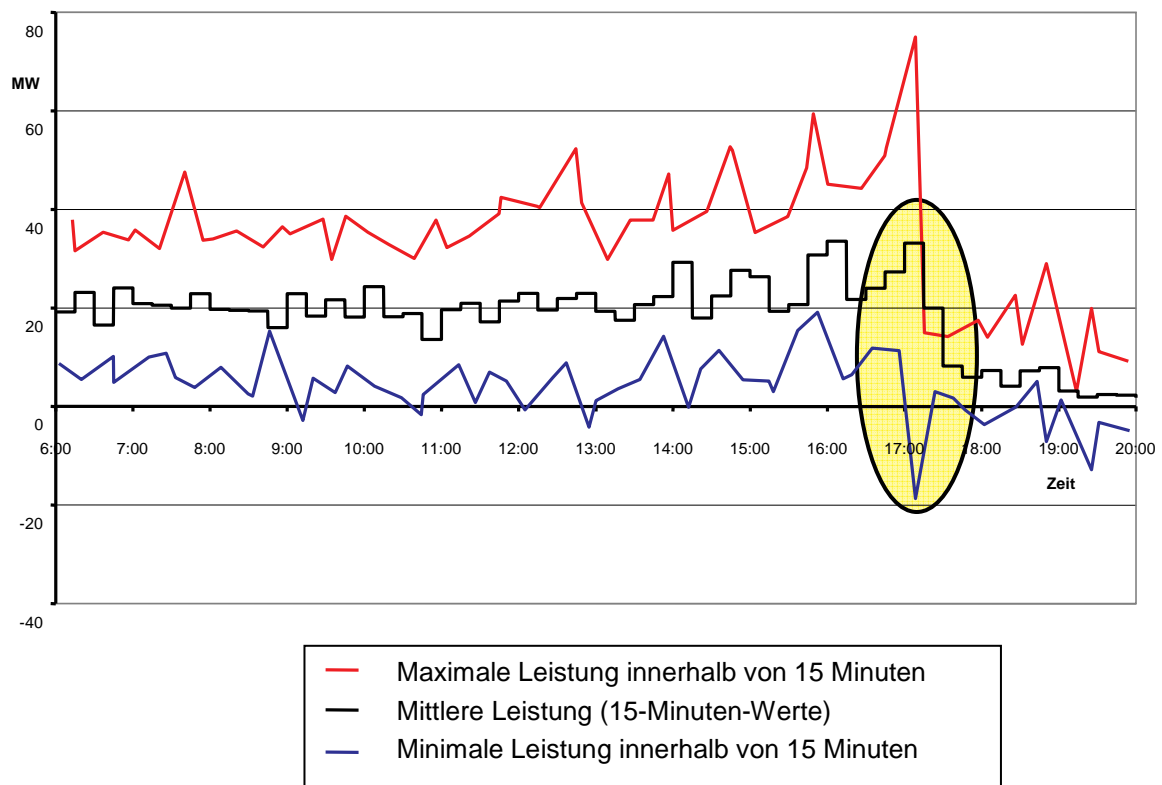
**Abbildung 3: Lastverlauf im Tessin mit negativen Lastwerten**

Die kurz nach 17:00 Uhr auftretende Rekuperationsstromspitze im Gotthardgebiet führte auf der Übertragungsleitung Amsteg–Rotkreuz zu einer kurzzeitigen Stromspitze, die zur Über-

schreitung der zulässigen Maximalleistung von 211,2 MW führte. Die Schutzeinrichtung schaltete in der Folge die Übertragungsleitung Amsteg–Rotkreuz aus.

In Abbildung 3 (blaue Kurve) ist eine – knapp 20 MW grosse – negative Leistungsspitze kurz nach 17:00 Uhr zu erkennen. Zusammen mit der geplanten mittleren Last von 30 MW (schwarze Kurve) hat dies auf der Übertragungsleitung Amsteg–Rotkreuz eine über die mittlere Last von 171 MW hinausgehende kurzfristige Leistungsspitze von ca. 50 MW zur Folge.

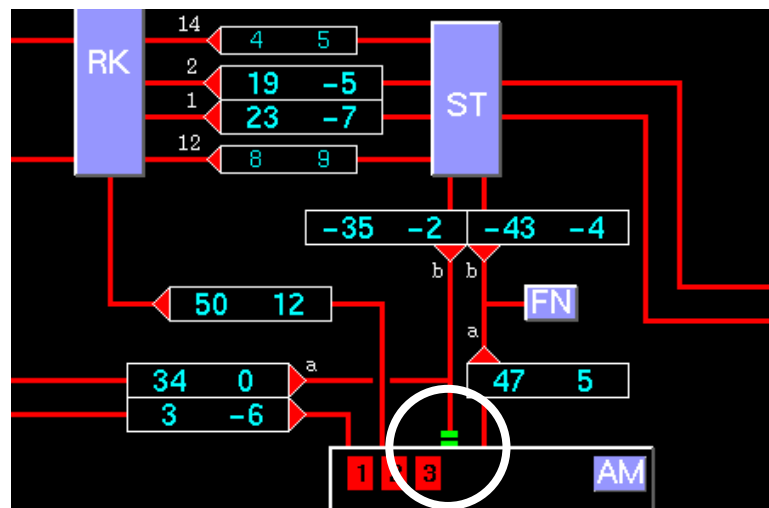
Abbildung 4: Ausschnitt aus der Anzeigetafel in der ZLS

Generell ist die systemtechnische Unterstützung des Leitstellenpersonals noch ungenügend, wie folgendes Beispiel zeigt.

Eine nur einseitig ausgeschaltete Leitung wird auf der Anzeigetafel in der ZLS mit dem eingekreisten grünen Symbol gekennzeichnet. Die Farbe des Leitungssymbols bleibt dadurch aber unverändert rot<sup>4</sup>, da die Leitung von der anderen Seite her nach wie vor unter Spannung steht. Am 22. Juni 2005 bestand genau diese Situation, so dass der Ausfall nur über die zwei kleinen grünen Querbalken zu erkennen war. In Stressmomenten können solche Informationen leicht übersehen werden. Sie stellen eine weitere Ursache für die Fehlbeurteilung dar.

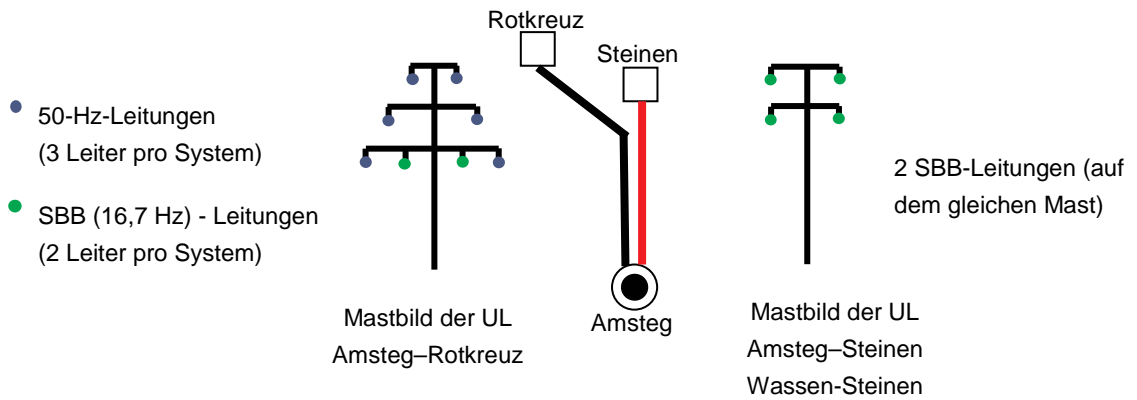
**Abbildung 6: Mastbilder der Leitungen im Kanton Uri**

Aus dem Raum Amsteg/Wassen führen drei SBB-Leitungen in die Zentralschweiz. Zwei dieser Leitungen befinden sich allerdings auf den gleichen Masten (siehe Abbildung 6).

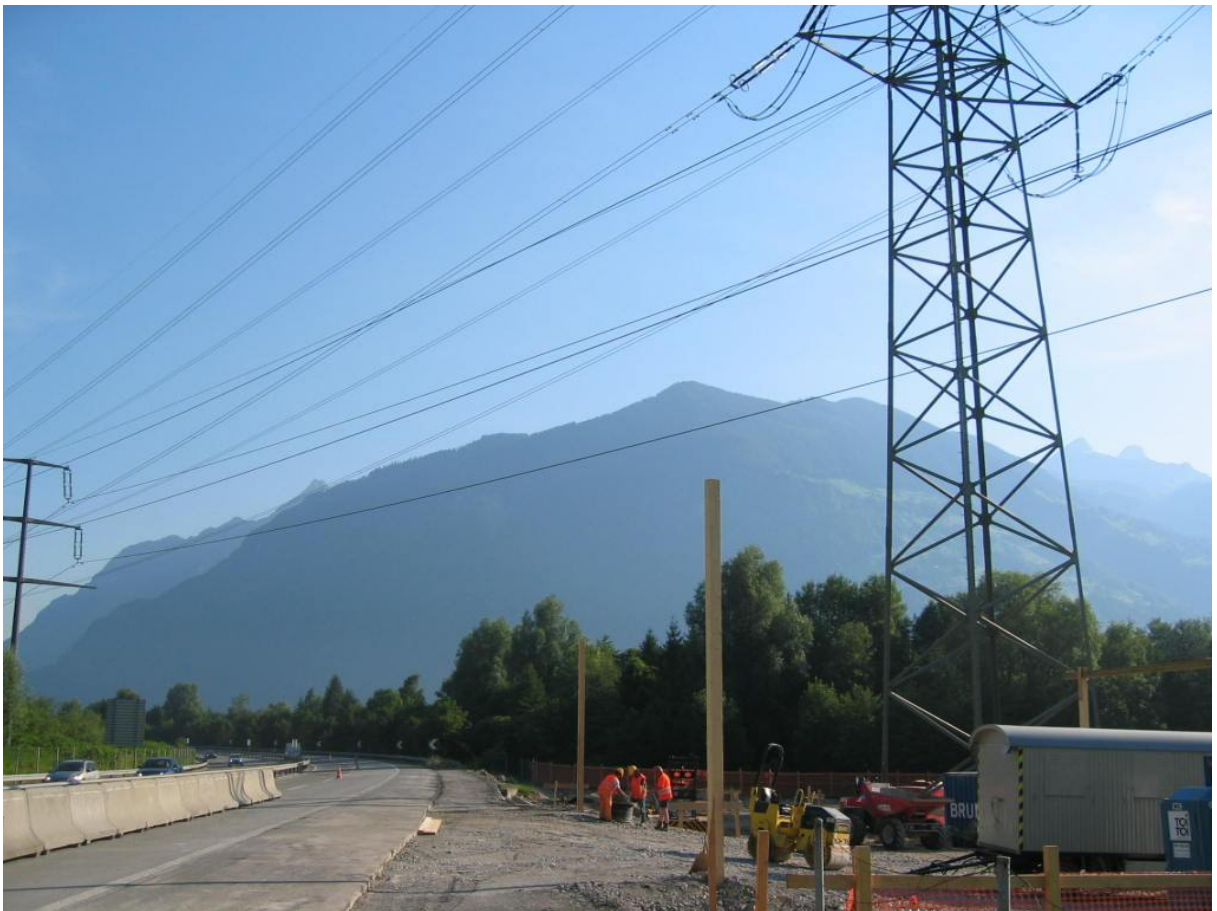
**Abbildung 7: Baustelle unter der SBB-Leitung Amsteg/Wassen-Steinen**

Genau unter der Hochspannungsleitung, auf der die beiden SBB-Leitungen montiert sind, betrieb der Kanton Uri im Juni eine Baustelle. Aus Sicherheitsgründen mussten während den vorgesehenen Rammarbeiten diese Leitungen ausgeschaltet werden. Die Ausschaltung wurde einige Wochen vor dem 22.6. bei EN beantragt und am 17.6. bewilligt.

Aufgrund der Baustelle war am 22.6.05 nachmittags nur noch die Leitung Amsteg–Rotkreuz verfügbar mit einer Übertragungskapazität von 240 MW. Damit war die (n-1)-Redundanz<sup>6</sup> nicht mehr gewährleistet.

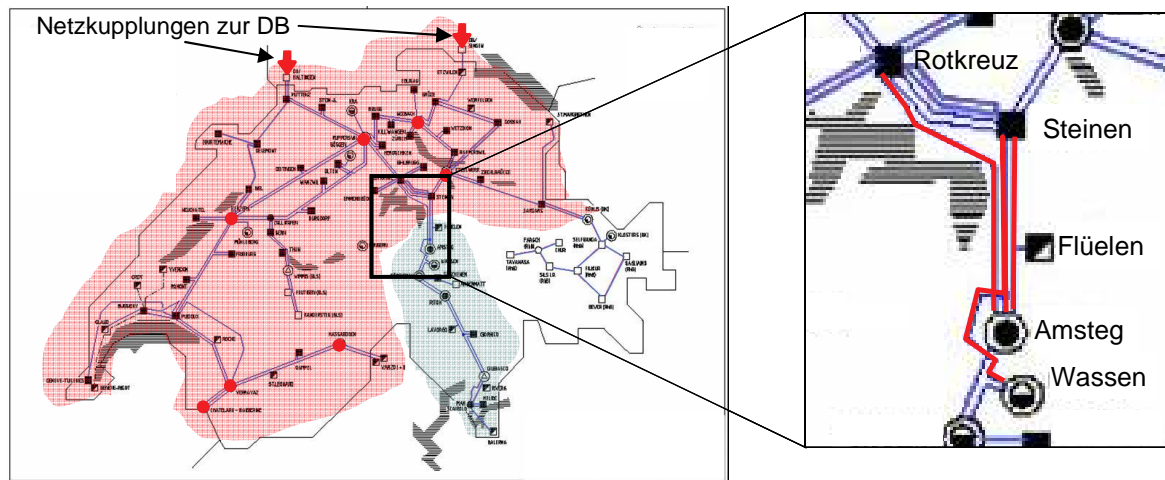
Abbildung 8: Auftrennung des Netzes in die Stromversorgungsinseln Nord (rot) und Süd (grün)

Zeit	Anlage	Was	Bemerkungen
17:08:28.66	Leitung Amsteg-Rotkreuz	Überstrom-Auslösung Seite Rotkreuz	Überstrom-Auslösung aufgrund Stromanstieg >1600 A / 2s. Auftrennung in Netzinsel Süd (Uri/Tessin) und Netzinsel Nord (Deutsch-/Westschweiz).

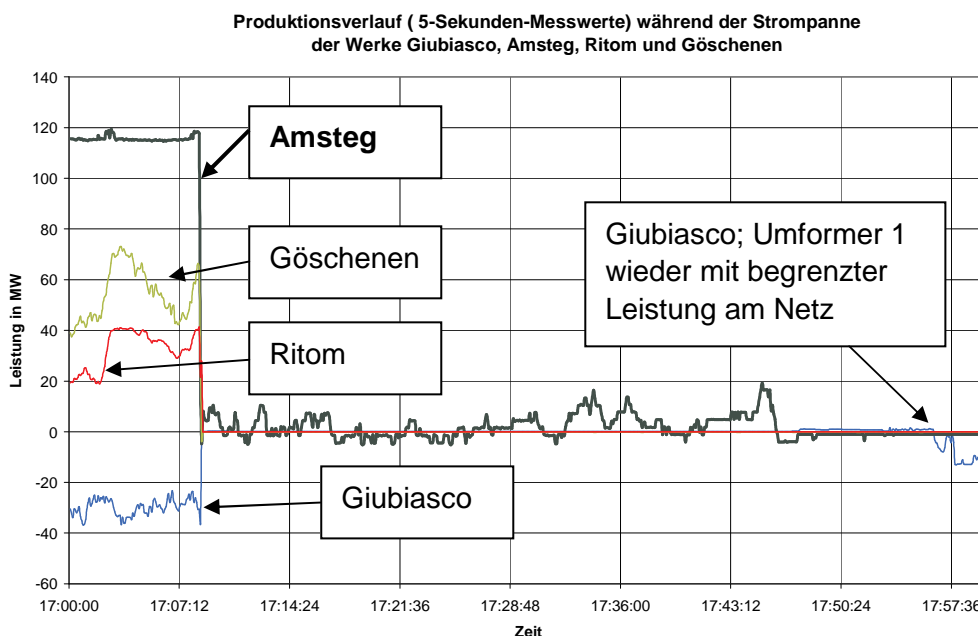
**Abbildung 9: Produktionsverlauf der SBB-Kraftwerke der Insel Süd (Uri/Tessin)**

Im Kraftwerk Amsteg zogen sich die Strahlablenker aus dem Wasserstrahl zurück. Die Einspritzdüsen begannen sich wieder zu öffnen, um das Netz mit genügend Energie zu versorgen. Die Maschinen erzeugten dadurch wieder Leistung. Damit entstand aber erneut eine Überproduktion, welche wiederum einen raschen Anstieg der Drehzahl zur Folge hatte. Daraufhin mussten die Turbinen erneut durch den Strahlablenker geschützt werden. Dieser Vorgang wiederholte sich so oft, bis eine weitere Schutzfunktion die Anlage abschaltete, um sie vor Schäden zu schützen. In Abbildung 9 zeigt die hervorgehobene Kurve, wie nach der Abschaltung der Übertragungsleitung die Maschinen in Amsteg immer wieder versuchten hochzufahren, dann aber durch den Strahlablenker jeweils wieder zurück gefahren wurden.

In den Werken Göschenen und Ritom waren die Strahlableiter nicht schnell genug, um ein Ausschalten der Maschinen wegen Überdrehzahl zu verhindern. Damit ist auch erklärt, warum die Insel Süd trotz ausreichender Leistung nicht gehalten werden konnte. Nach dem Ausfall des Frequenzumformers in Giubiasco bestand im Energieversorgungssystem überdies keine Möglichkeit, die durch bremsende Lokomotiven dem Netz zugeführte Rekuperationsenergie in allen Fällen abzuführen. Auf diesen Umstand wurde in Kapitel 3 vertieft eingegangen.

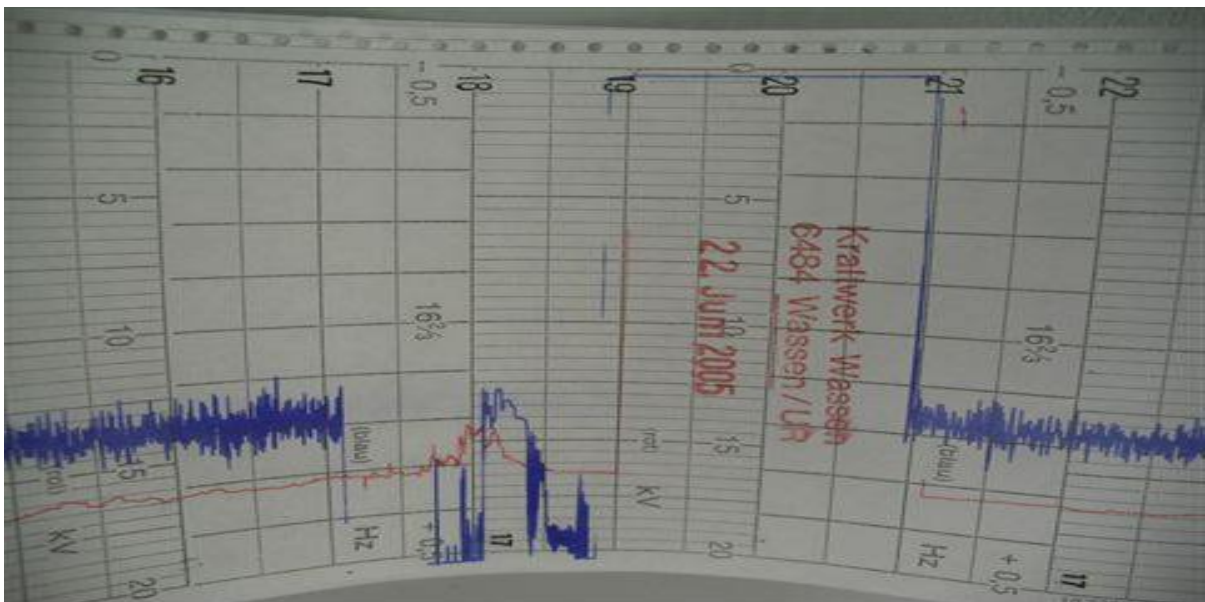
**Abbildung 10: Spannungs- und Frequenzverlauf Kraftwerk Wassen**

In der Insel Süd blieb die Maschine im Kraftwerk Wassen am Netz. Um 17:08:29 wurde protokolliert, dass der Druckregler eingreift, was zeigte, dass der Regler dem Frequenzanstieg entgegenwirkte und die Turbine schloss. Bei diesem Maschinentyp liegt die Überdrehzahl-schwelle bedeutend höher, deshalb gab es keine Auslösung.

Abbildung 10 zeigt den Verlauf der 15-kV-Spannung und der Frequenz im Kraftwerk Wassen während der Strompanne. Es fällt auf, dass die Frequenz (blau) nach 17:08 Uhr stark erhöht war und instabil wurde. Dagegen war die Spannung (rot) recht konstant und brach erst etwa um 18:00 Uhr ein. Der Grund wird in einer ansteigenden Last vermutet.

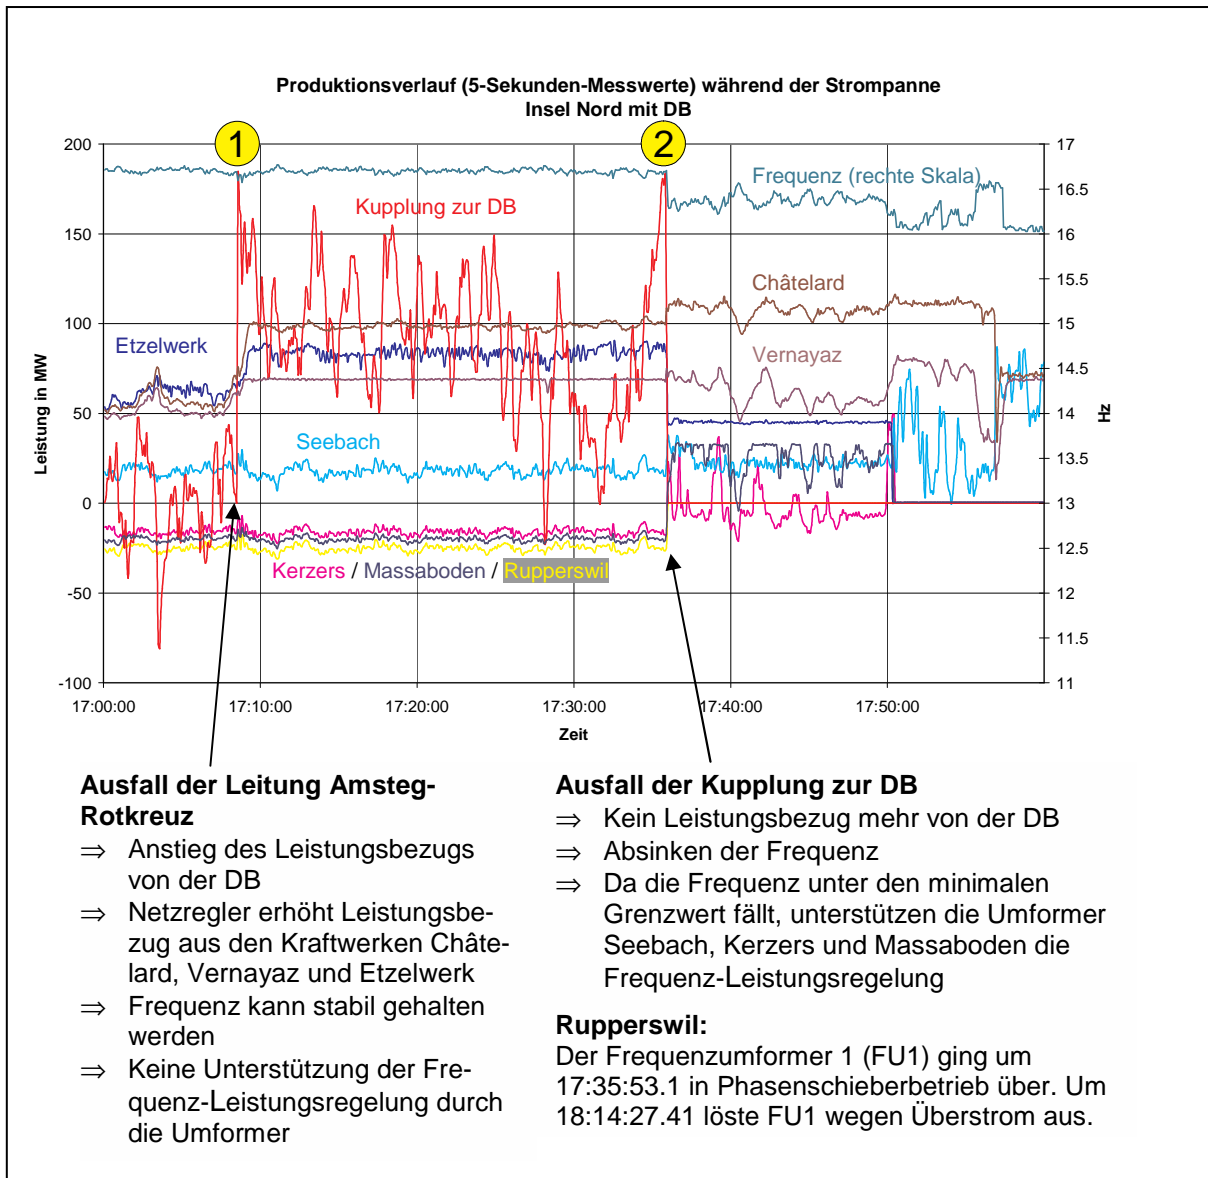
Abbildung 12: Produktionsverlauf der Kraftwerke und Frequenzumformer in der Insel Nord

Das nachfolgend beschriebene Verhalten der Insel Nord ist aus Abbildung 12 ersichtlich. Zwischen den Punkten ① und ② ist das Verhalten abgebildet, bevor die Kupplungen zur DB wegen Überlastung automatisch ausgeschaltet wurden. Rechts von Punkt ② wird das Verhalten danach gezeigt.

Nach dem Ausfall der Leitung Amsteg-Rotkreuz fehlten in der Netzinsel Nord rund 200 MW. Deshalb wurde automatisch der Leistungsbezug von der DB erhöht. Parallel dazu steigerte der Netzregler die Produktion in den Kraftwerken Châtelard, Vernayaz und dem Etzelwerk. Da in dieser Phase die Frequenz innerhalb enger Grenzen blieb und die Umformerregelung auf „starr“ (siehe folgende Zusatzinformation) eingestellt war, wirkte der Netzregler nicht auf die Umformer ein.

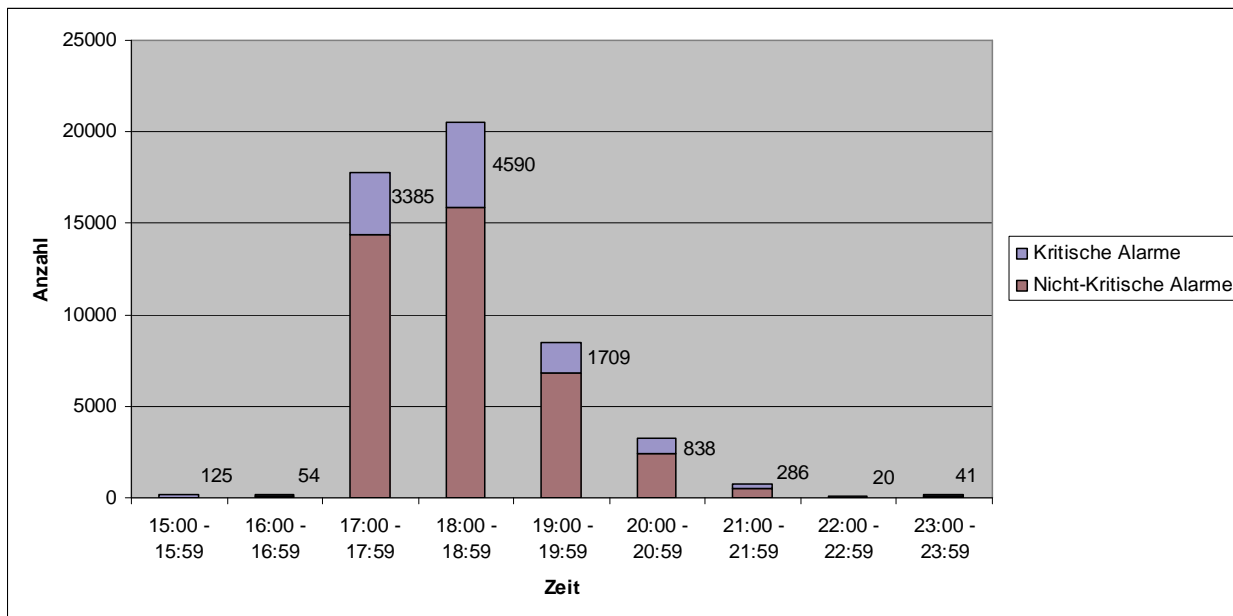
**Abbildung 13: Verteilung der Alarme während Störung und Wiederaufbau des Netzes**

Nach dem Leitungsunterbruch Amsteg–Rotkreuz wurde die ZLS von Meldungen und Alar-men überflutet. In den ersten 60 Minuten betrug die Anzahl Alarmmeldungen rund 18'000, davon knapp 3400 kritische.

Der Dispatcher erkannte wegen dieser Alarmflut die vier Einzel-Alarme bezüglich der Überlastung der Kuppelstellen zur DB nicht, was in dieser Situation entscheidend gewesen wäre.
